NATURSTEIN – LABOR

Untersuchungsbericht zur Sapi- Niederdruck - Reinigung von Naturwerksteinen
mittels SAPI „Vario“ Niederdruck - Wirbelstrahltechnik

Auftraggeber : Fa. Sapi GmbH

Datum : 7.04.2004

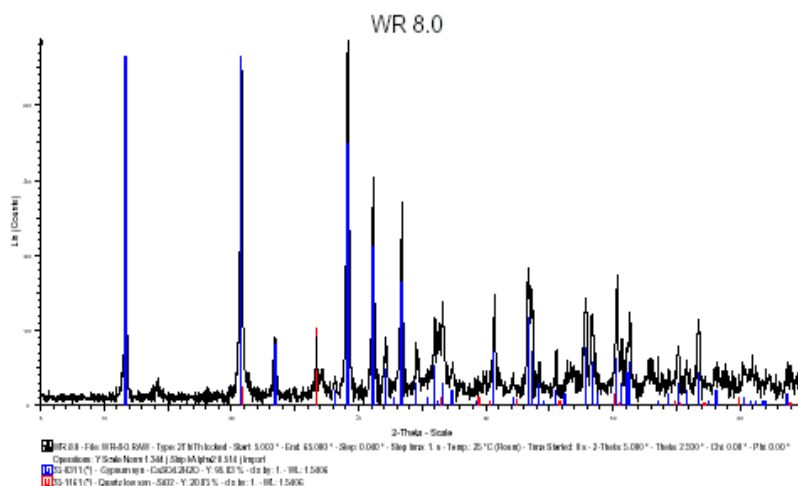
Abb.1 XRD-Diagramm einer Gipskruste

Diese naßchemische quantitative Spektralanalyse zeigt, daß hier neben Calciumsulfat (Gips) in Oberflächenkrusten auch noch Salze enthalten sein können, die unter der röntgeno-graphischen Nachweisgrenze liegen !

In diesen schwarzen Gipskrusten (siehe Abb.1 XRD-Diagramm) waren aber auch noch erhebliche Gehalte an Chlorid- und Nitratsalzen enthalten (siehe Tab.1).

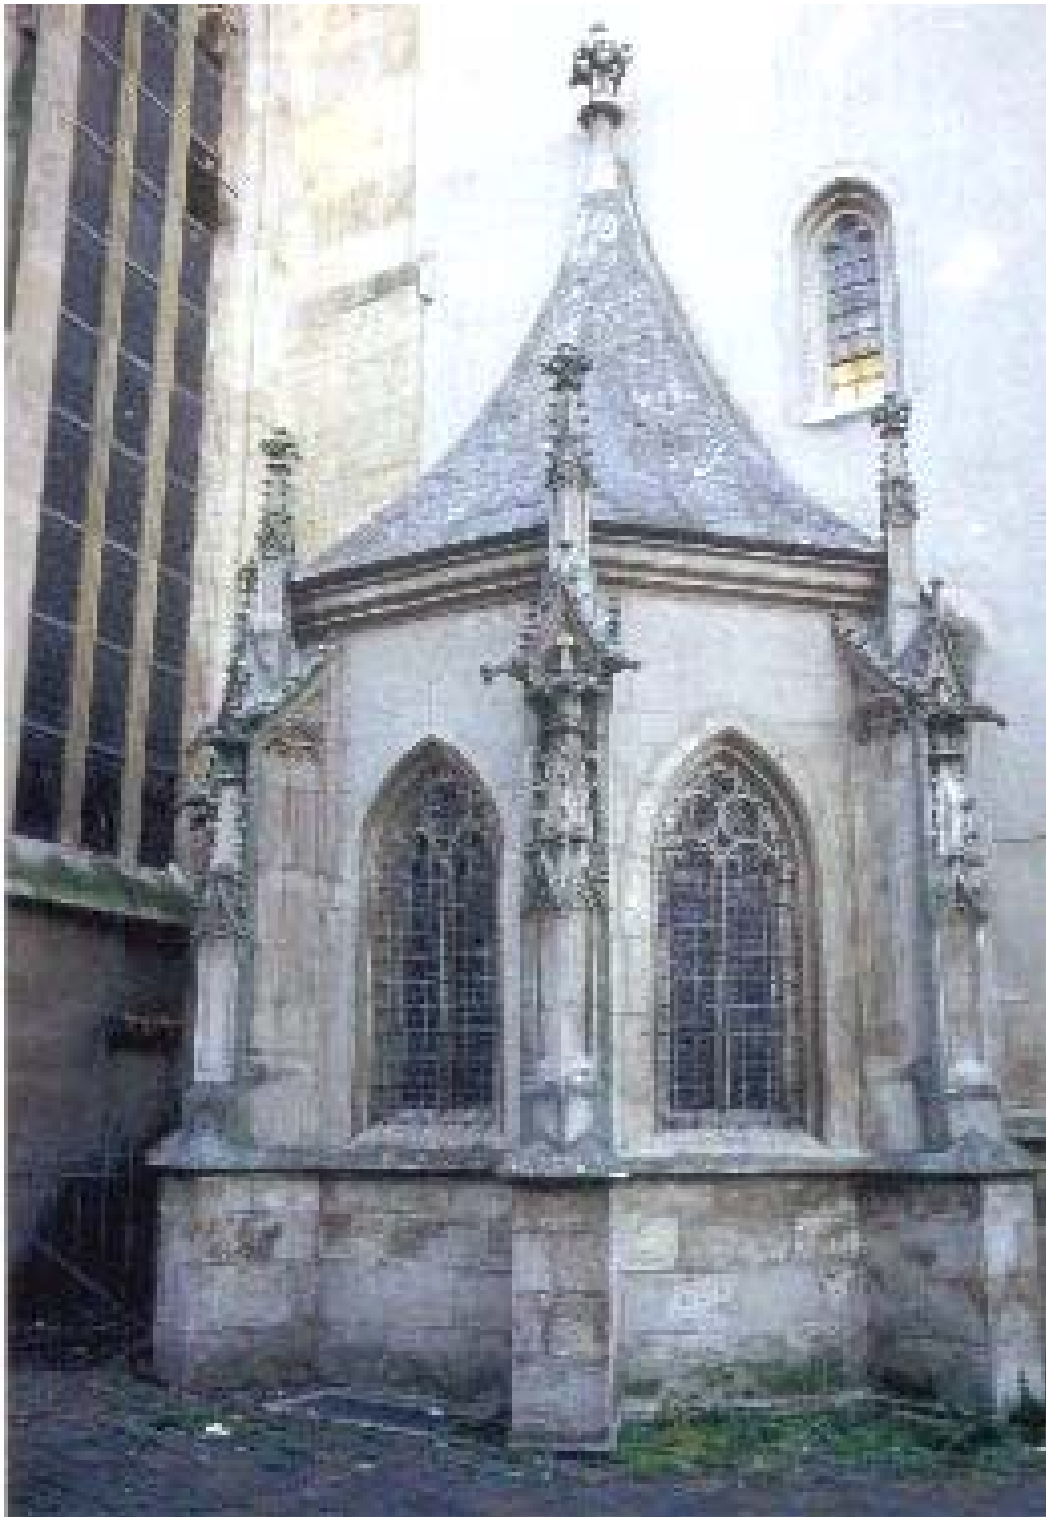
Zum Zeitpunkt der Begutachtung waren die Oberflächen dieses Objektes allgemein sehr stark verschmutzt, d.h. der helle Kalkstein war "schwarz" (!) und partiell mit einer dünnen Sinterkruste überzogen. (siehe Fotodokumentation im Anhang)

Teils waren die Oberflächen, besonders im oberen Bereich und die Dachfläche großflächig mit Flechten und Moos bewachsen.

F 1 Dom Eichstätt / Chor der Kapitelsakristei
Stark verschmutzte und mit Krusten überzogene Gesteinsoberflächen .
Obere Bereiche, besonders die Dachfläche ist mit Grünalgen und Moos bewachsen.
Zustand vor der Reinigung

Um weiteren Schäden vorzubeugen und um entsprechende Restaurierungsmaßnahmen durchführen zu können, war somit eine allgemeine und schonende Reinigung dringend erforderlich.

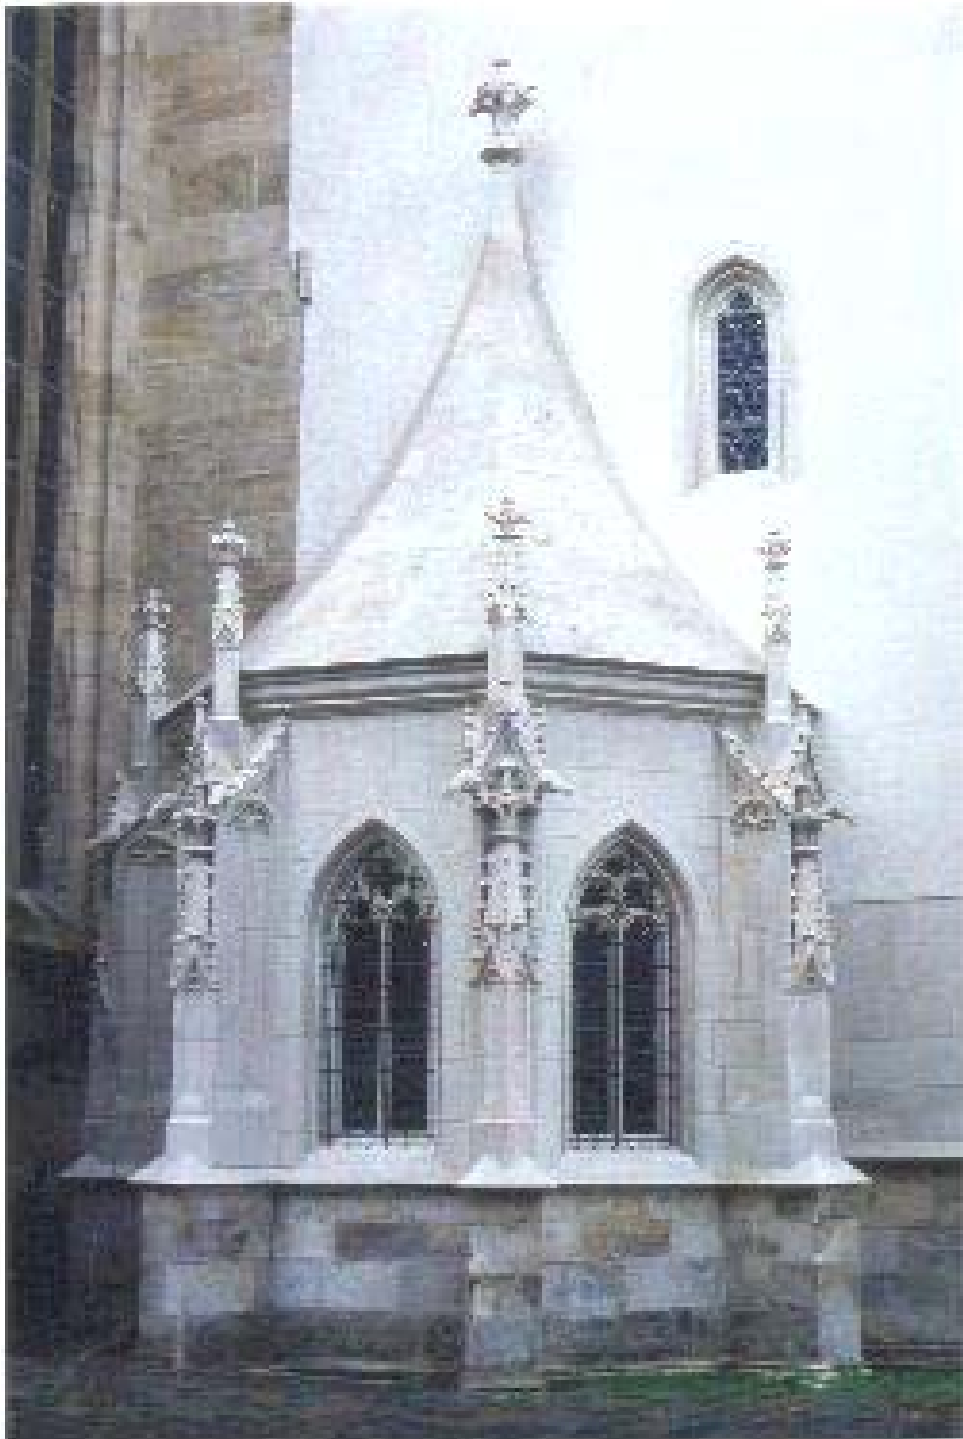
F 2 Dom Eichstätt / Chor der Kapitelsakristei
Ergebnis nach der Reinigung mit dem "Vario"-Wirbelstrahlverfahren .
Im unteren Wandbereich ist die Restaurierung noch nicht abgeschlossen.

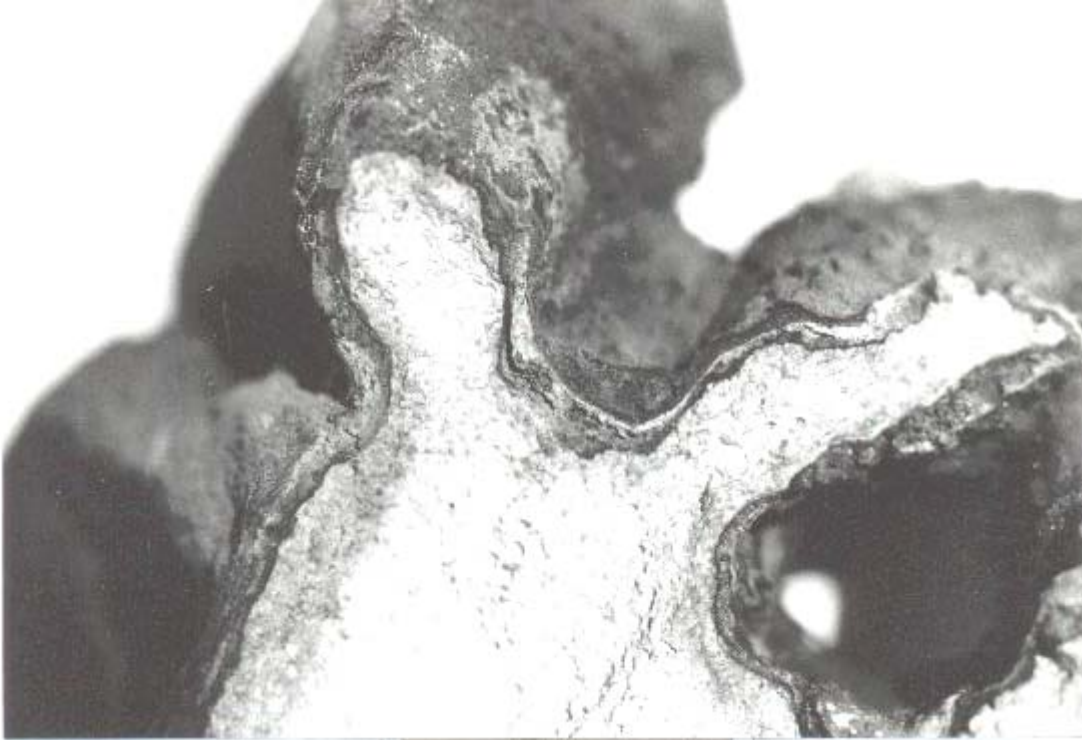
F 3 Diese Bruchfläche zeigt deutlich eine ca. 1 mm dicke Schmutz-/Gipskruste auf der Kalksteinoberfläche.

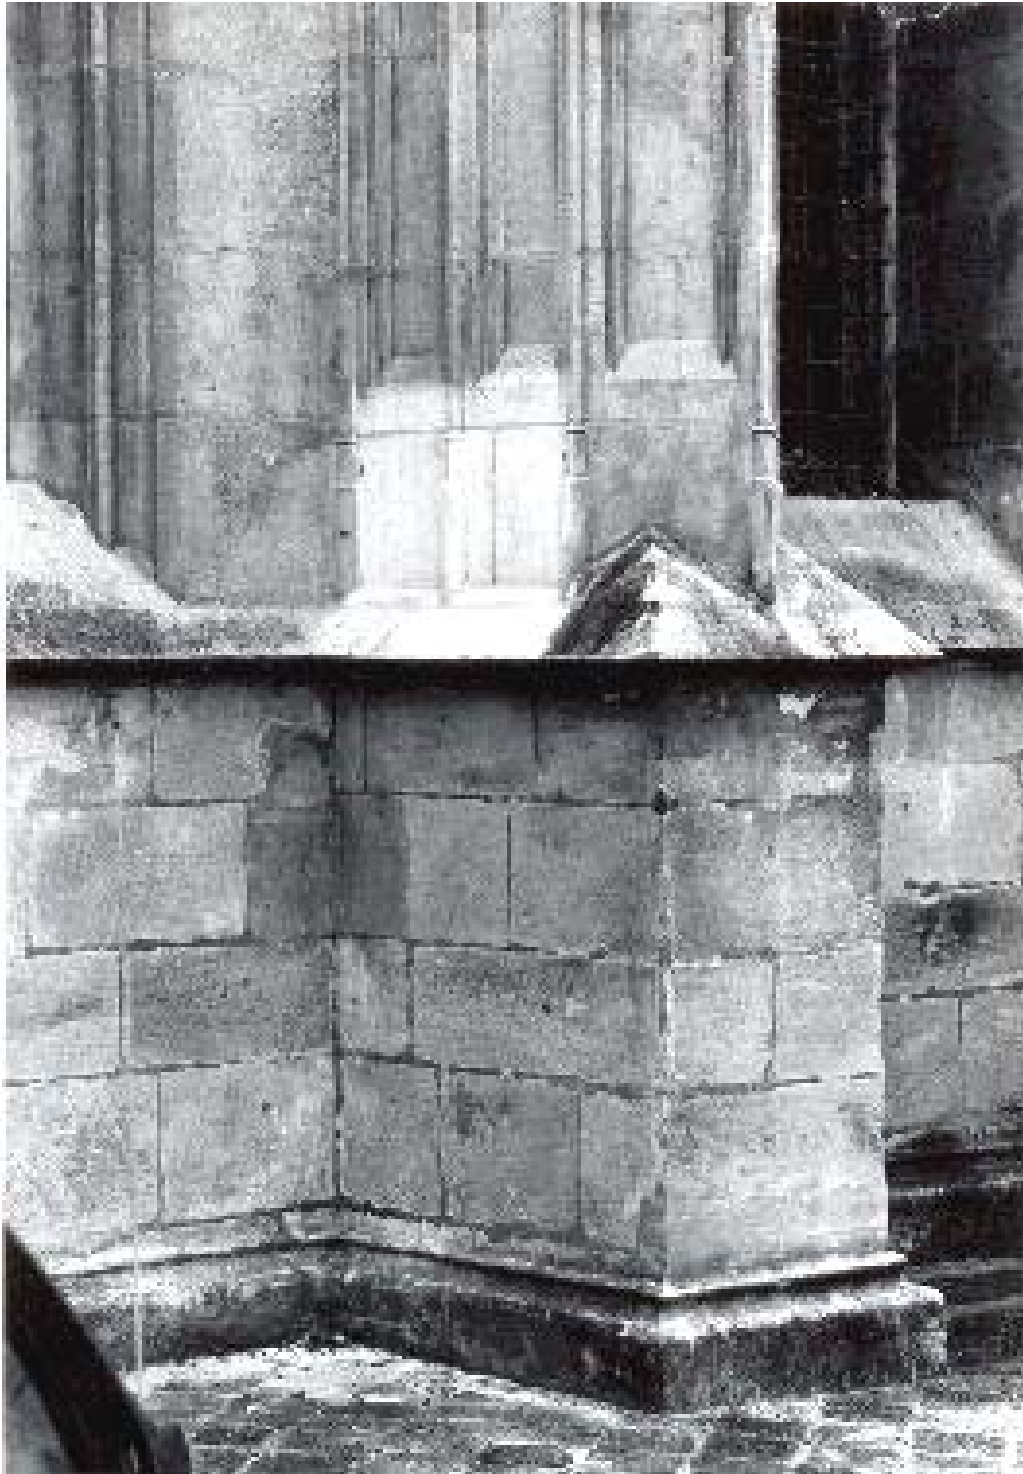
F 4 Probereinigung am Pfeiler 6 der Kapitelsakristei
Die helle Fläche zeigt deutlich die erfolgreiche und schonende Reinigung mit der "Vario" Wirbelstrahltechnik.

An einem Pfeiler und an den kleinen feingliedrigen Bauzierelementen wurden daher verschiedene Probestellen angelegt, um die entsprechenden Parameter bzgl. Strahlgut und Druck zu ermitteln.

Die besten Ergebnisse wurden hier mit der Vario Niederdruck-Wirbelstrahltechnik und Calcit- bzw. Steinpudermehl als Strahlgut erzielt.

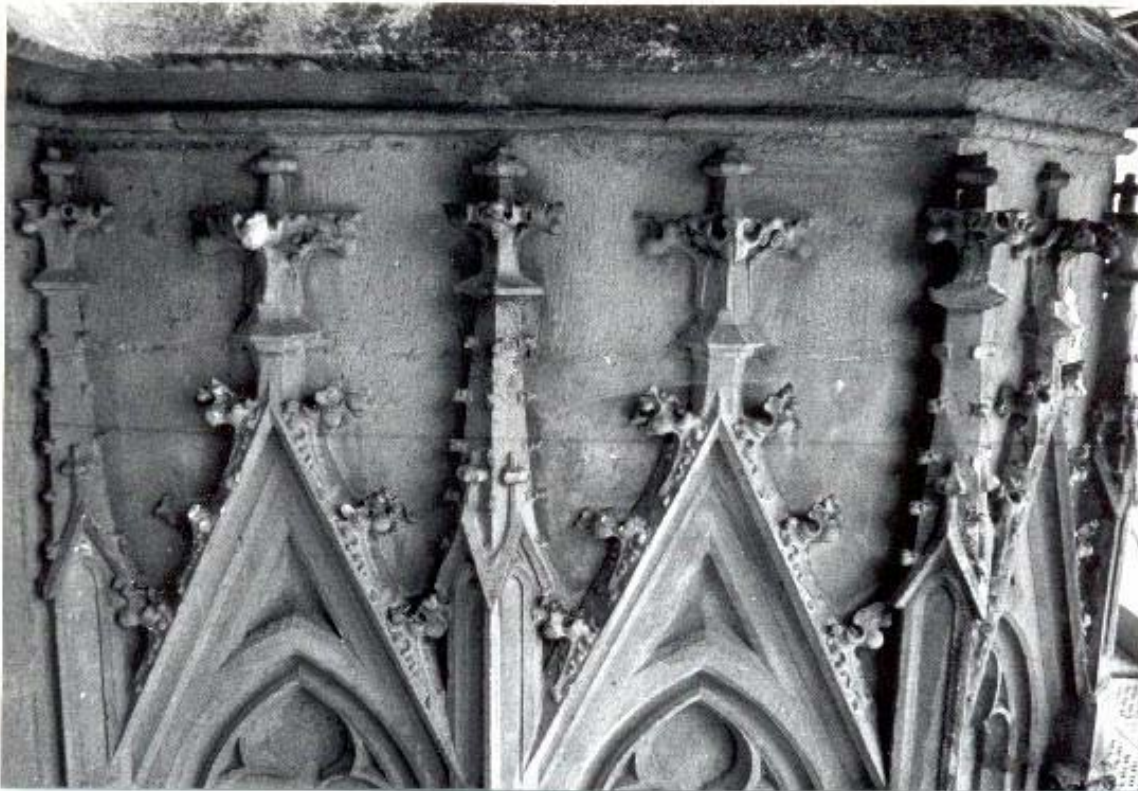
- F 5 Sehr starke Verschmutzung der feingliedrigen Zierteile (gotischer Wimperg mit Krabben, sowie Fialen mit Kreuzblumen / Höhe einer Kreuzblume 15 cm !)
Diese Zierelemente sind aus dem dahinter liegenden Kalkstein heraus gearbeitet worden.
Zustand vor der Reinigung

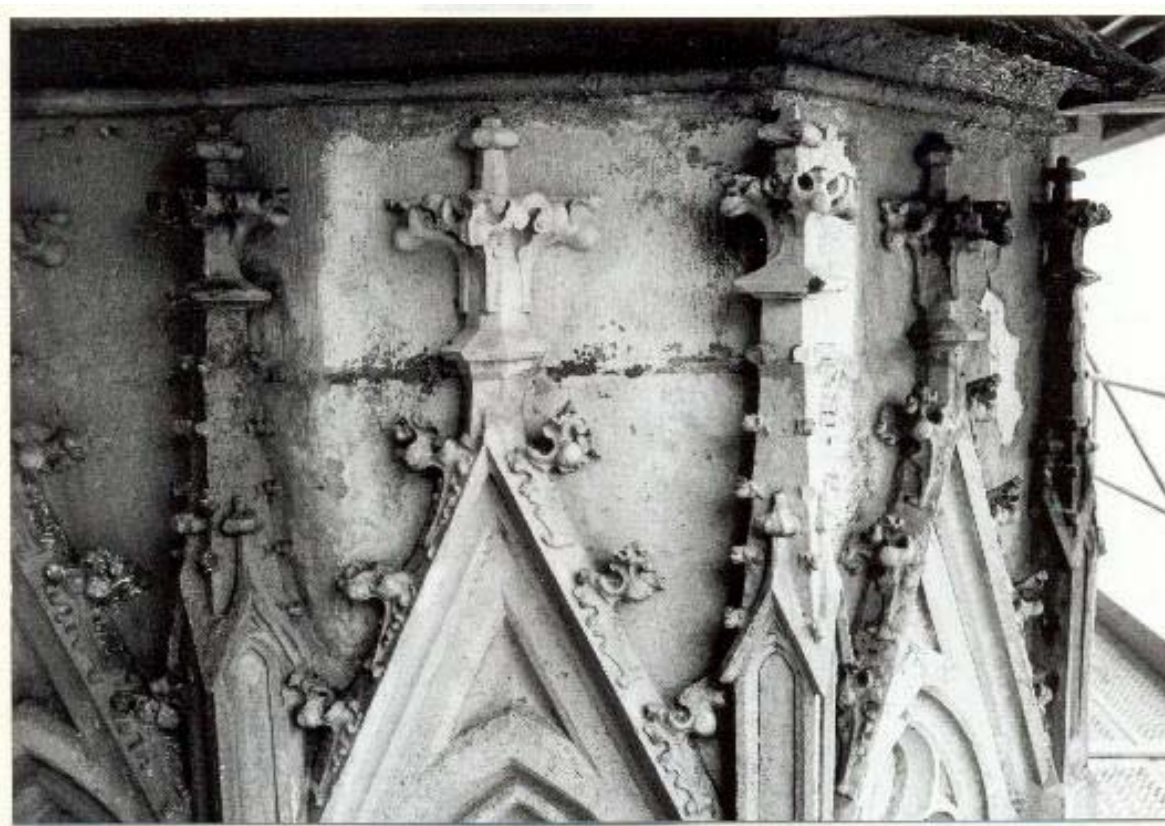
- F 6 Probereinigung dieser Wandfläche mit den feingliedrigen Zierelementen. Deutlich erkennbar ist die gute und schonende Reinigung mit der Wirbelstrahltechnik. Als Feinstrahlmittel wurde Calcit/Steinpudermehl mit einer Körnung von 200 µm verwendet.

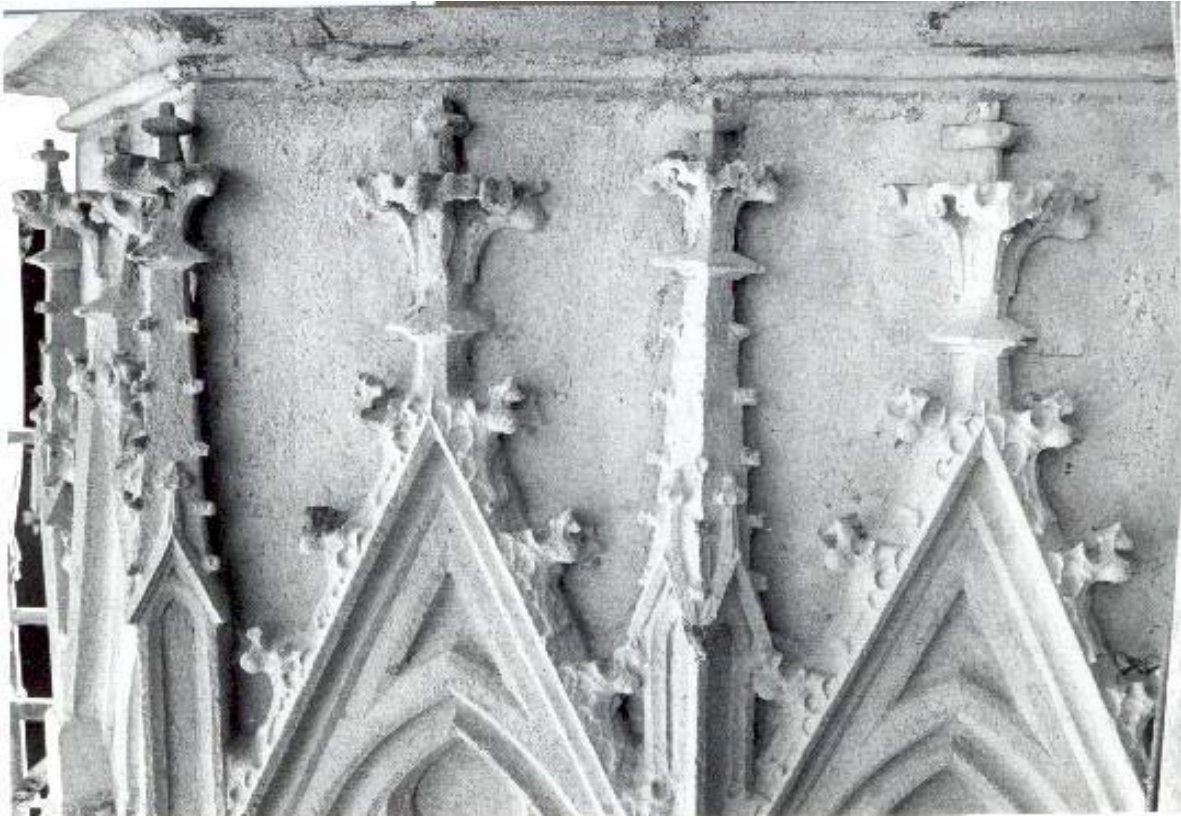
F 7 Wandfläche nach der Reinigung
Die Reinigung mit dem "Vario" Wirbelstrahlverfahren wurde so sorgfältig und schonend durchgeführt, daß an den feingliedrigen Zierelementen auch keine Schäden aufgetreten und partiell sogar noch Reste einer "Patina" erhalten sind.
